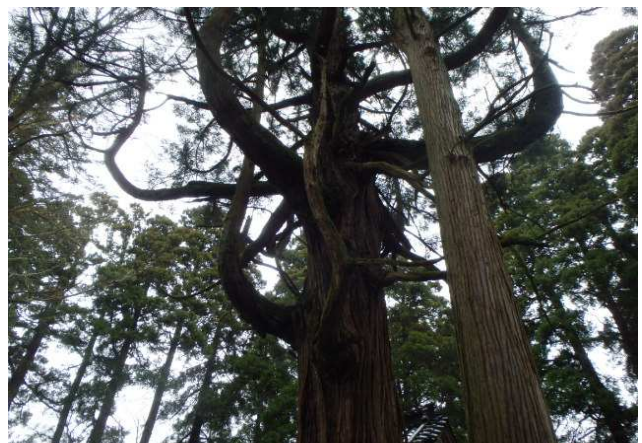
・大杉の枝・(枯れている枝も多くある)

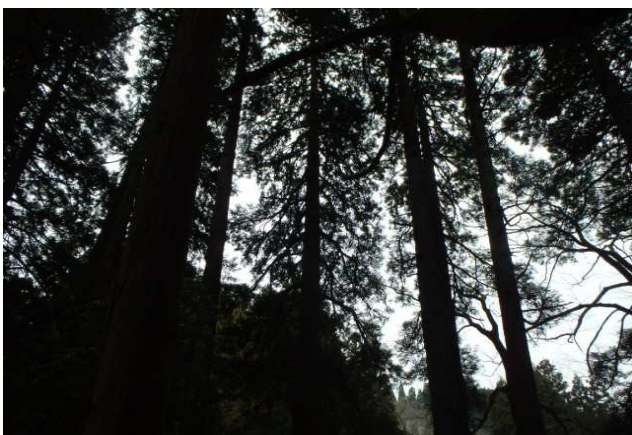
・奥殿の後方の杉・大きな枝が多くある

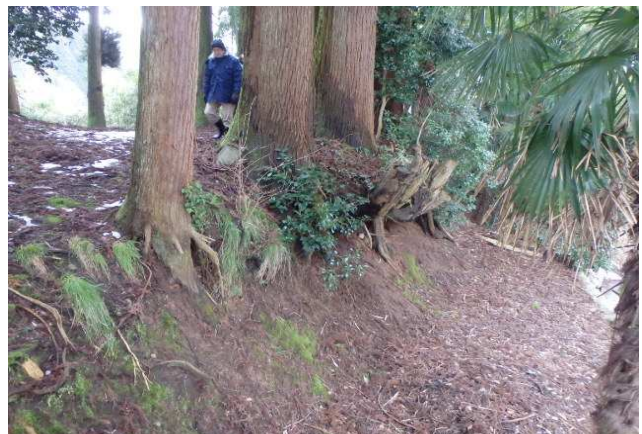
・右面にある杉の根が半分こけてない

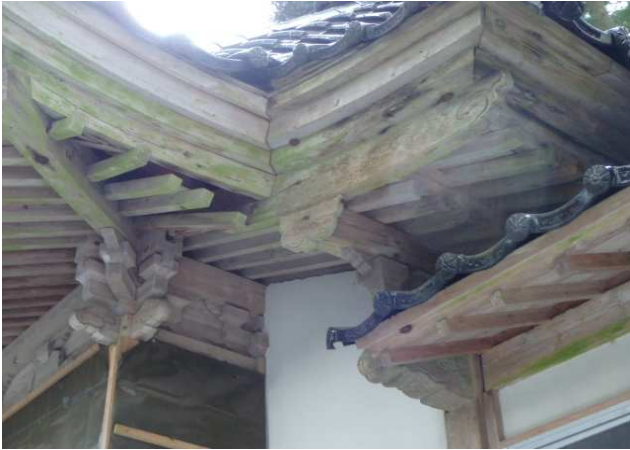
・奥殿(右手前)の垂木が腐って落ちかけている

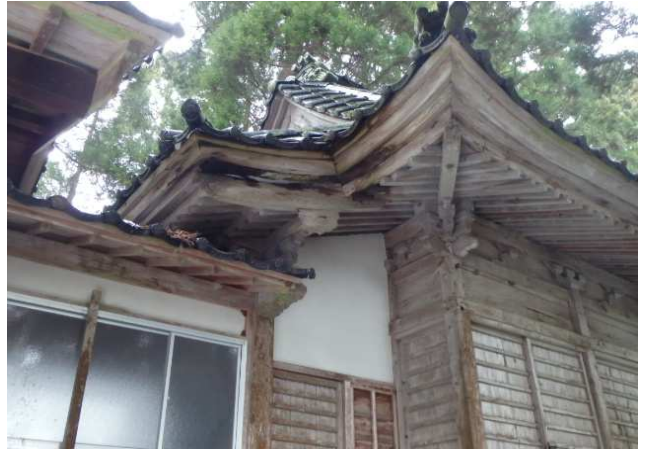
・奥殿(左手前)の垂木等が腐りかけている。

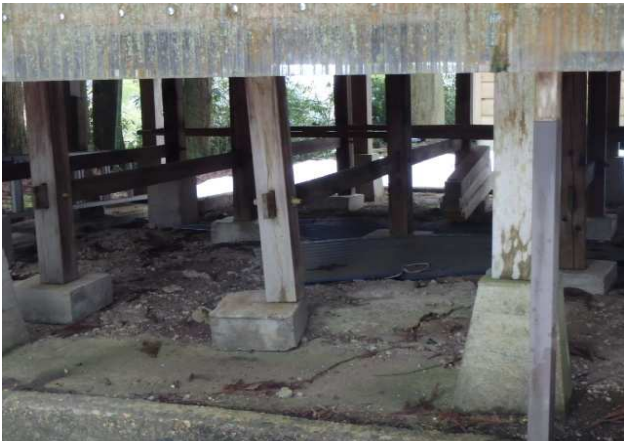
・渡り廊下の基礎が傾きつつある

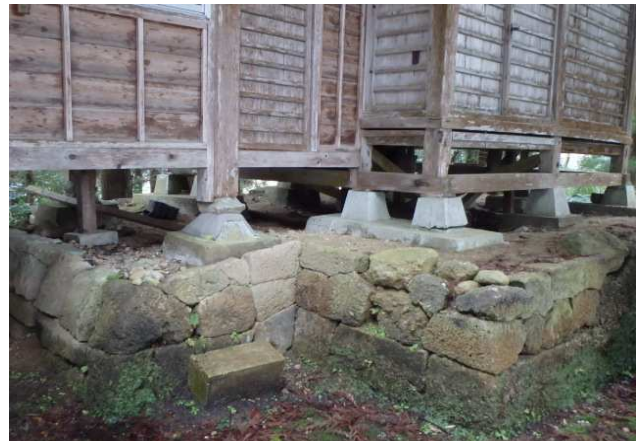
・奥殿の基礎・やり変えた基礎も割れている所がある

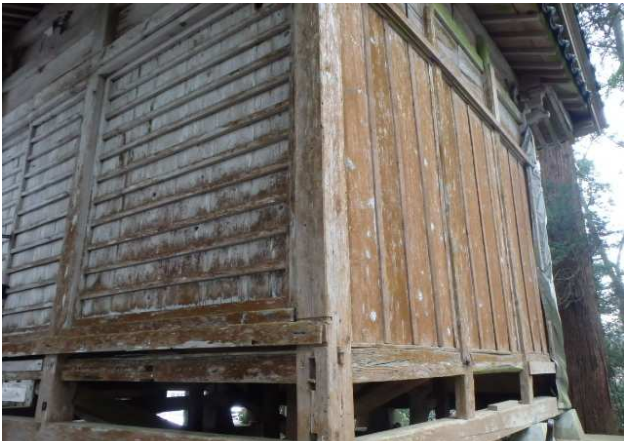
・奥殿(右側)の側面・虫による穴が多くみられる

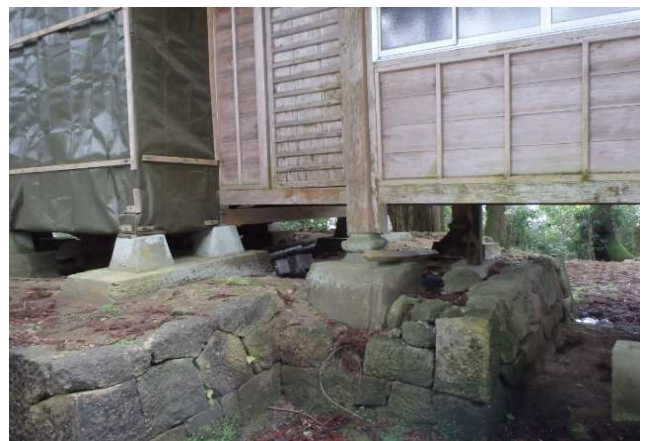
・奥殿(右側)は穴が多く空いたのでシートで覆ってある
